Caso de éxito de KfeW Systems en la industria papelera

KfeW-Plus detecta, con tiempo suficiente, un fallo de pista interno en el rodamiento del lado acople de un motor. Ahorrando miles de euros en producción y horas muertas. KfeW-Plus es una solución de www.KfeWSystems.com que permite la monitorización y control de activos críticos en líneas cinemáticas. Permite la captación de variables mecánicas, térmicas y eléctricas, visualizando toda la información en cloud o en servidor local, permitiendo la alimentación en el Big Data.

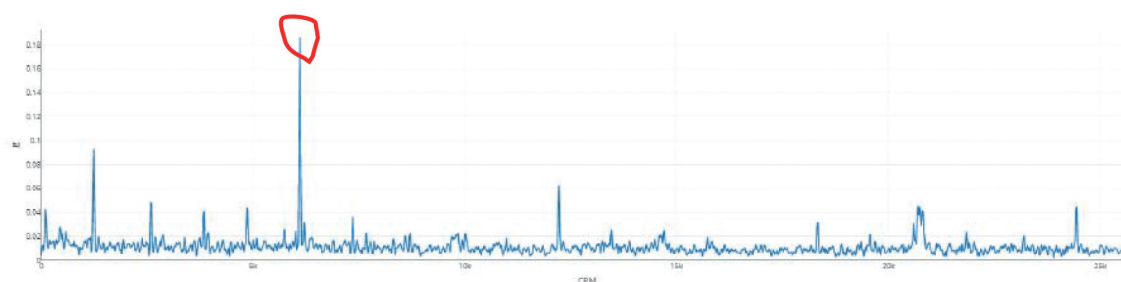
GRÁFICO 1.

En el Gráfico 1 podemos ver, en la envolvente de aceleración de vibración un pico de 6.130 cpm o 102,1 Hz; podemos verlo en las dos unidades. Y, sin duda, indica daño en la pista interior de ese rodamiento en el rodillo (BPFI).

Aprovechando un espacio de tiempo planificado con la línea parada, se procedió a la sustitución del rodamiento detectado, y también del otro, sin causar pérdidas en la producción o atrasos en las entregas. El uso de una solución de predictivo on-line, como KfeW-Plus, permitió a esta empresa evitar una parada no planificada y seguir produciendo, entregando su producto en las fechas acordadas.

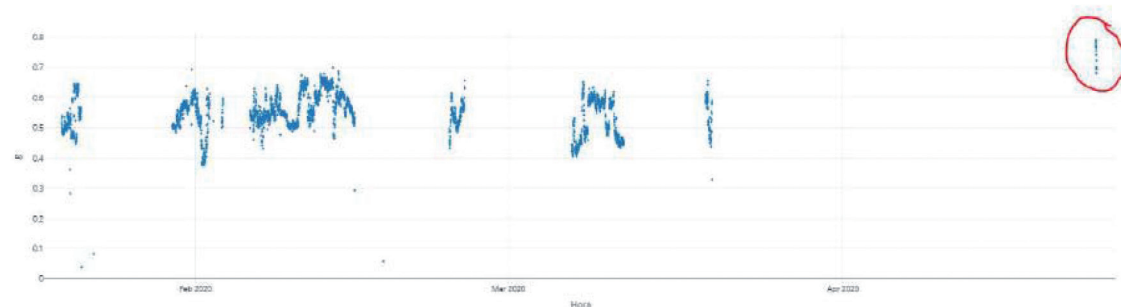
GRÁFICO 2.

aislado en el tiempo. Podemos ver por el histórico cómo se aprecia una subida de vibración en la aceleración (Gráfico 2).
