La prevención de accidentes graves en las operaciones de mantenimiento industrial

Juan Antonio Vílchez

Dirección técnica y científica. Trámites, Informes y Proyectos, S.L.

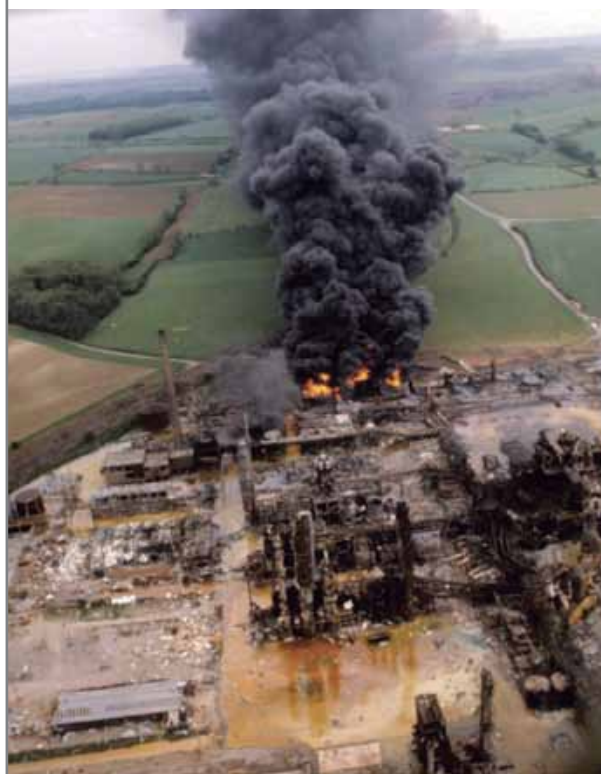
Foto 1. Imagen aérea de la planta siniestrada en Flixborough

En el accidente se produjo el escape inmediato de unas 40 t de ciclohexano muy caliente, que se vaporizó inmediatamente formando una gran nube inflamable que, al encontrar un punto de ignición, generó una explosión del tipo VCE (Foto 1).

- Destrucción completa de la planta de producción de caprolactama.
- 28 personas muertas, 36 heridos graves y centenares de heridos leves.
- Daños graves en 1.821 casas y 167 tiendas en un amplio radio entorno a la planta.
- Daños en otras instalaciones próximas.

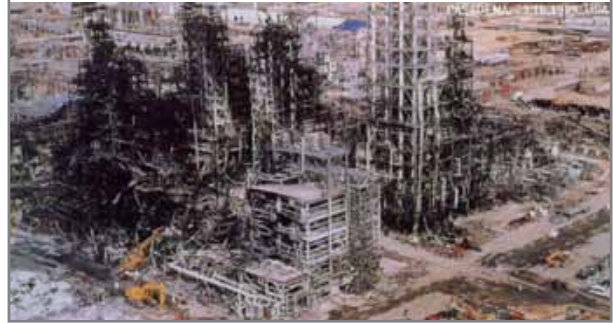
Foto 3. Imagen aérea de la planta siniestrada Phillips Petroleum Pasadena

Por circunstancias no aclaradas, la válvula se abrió permitiendo el escape incontrolado de 31,7 t de etileno e isobutano al ambiente. Se originó una nube extremadamente inflamable de grandes dimensiones que, a los 2 minutos, encontró un punto de ignición y explotó, arrasando la planta (Foto 3).

- 23 trabajadores de la planta fallecidos.
- 314 personas heridas.
- Viviendas cercanas destruidas.
- Coste millonario debido a la destrucción de bienes económicos. (715M \$).
- Interrupción de la actividad de la compañía, valorada en 700M \$.

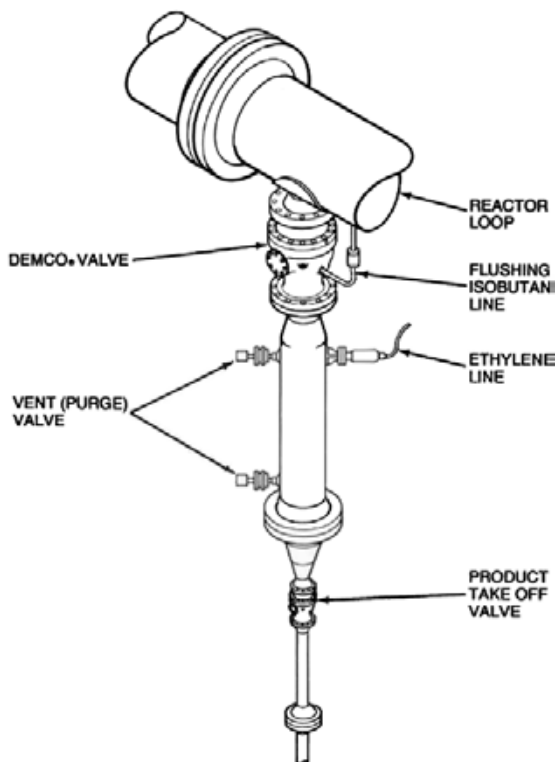
Figura 3. Esquema de la válvula de extracción de producto donde se produjo el escape que origino la explosión en la planta Phillips Petroleum Pasadena

miento en la sala de control e insertando un pasador de seguridad en la válvula (Figura 3).

Investigaciones posteriores al accidente determinaron que las mangueras de aire comprimido usadas para accionar la válvula se encontraban conectadas (al parecer de modo cruzado) y con el pasador de seguridad retirado. La instalación cruzada podría deberse a que las conexiones de aire para la apertura y cierre de esta válvula eran idénticas. Esto podría haber propiciado un error en la maniobra de la válvula, al no poderse saber si la misma abría o cerraba.

- Válvula utilizada con alta posibilidad de conexión cruzada de las mangueras de aire.
- Ausencia de doble válvula o brida ciega para la realización del mantenimiento.
