La prevención de accidentes graves en las operaciones de mantenimiento industrial

Juan Antonio Vílchez

Dirección técnica y científica. Trámites, Informes y Proyectos, S.L.

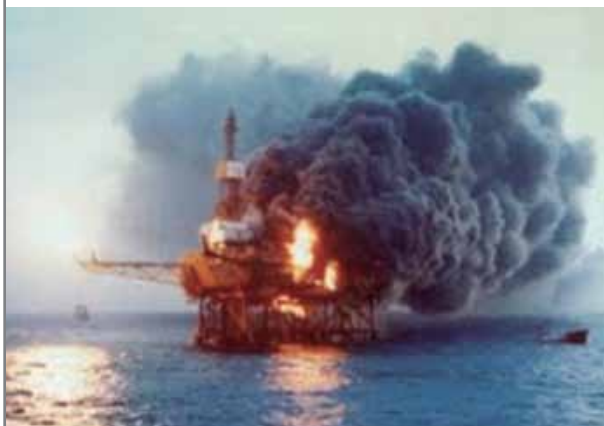
Foto 2. Imagen de la Plataforma Piper Alpha envuelta en llamas

La totalidad de la plataforma fue completamente destruida debido a sucesivas explosiones de los gasoductos interconectados afectados por el fuego (Foto 2).
